Länger Zähne putzen

Immer wieder stand die Räummaschine im Werk Lannach der MAGNA Powertrain AG & Co KG still statt Zahnräder zu produzieren, weil das Reinigungsbad in der angeschlossenen Teilewaschanlage getauscht werden musste. Abhilfe brachte die Nachrüstung mit einem RTG Badpflegesystem, das Verunreinigungen wie Kühl- und Schmiermittelreste laufend aus dem Waschmedium holt und so die Badstandzeit deutlich erhöht. Das führt zu höherer Produktivität durch Reduktion der Stillstandszeiten, zu mehr Sicherheit in der Einhaltung der Reinheitsziele und zu geringerer Umweltbelastung.

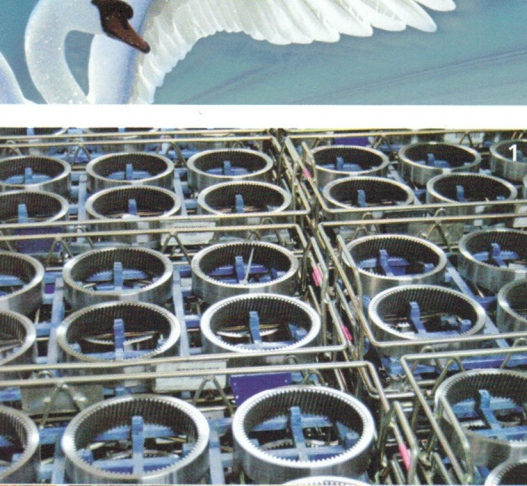
- 1 Aus solchen Ringen entsteht durch eine Räummaschine diese Innenverzahnung. Ihre Reinigung von Spänen und dem Kühl-/Schmiermittel vor der Weiterverarbeitung erfolgt in einer Durchlauf-Reinigungsanlage, die mit der Räummaschine verkettet ist.

Hergestellt werden Getriebe, Fahrwerkskomponenten und ganze Antriebsstränge für PKW der verschiedensten Marken bei MAGNA Powertrain in Lannach bei Graz. Beispielsweise erhalten Zahnräder auf einer Varinelli-Räummaschine die Innenverzahnung. Vor der weiteren Bearbeitung müssen diese neu entstandenen Zahnräder von Bearbeitungsrückständen wie Spänen und Kühl-/Schmiermittelresten befreit werden. Das geschieht mit einer integrierten Durchlauf-Reinigungsanlage, die mit der Räummaschine verkettet ist.

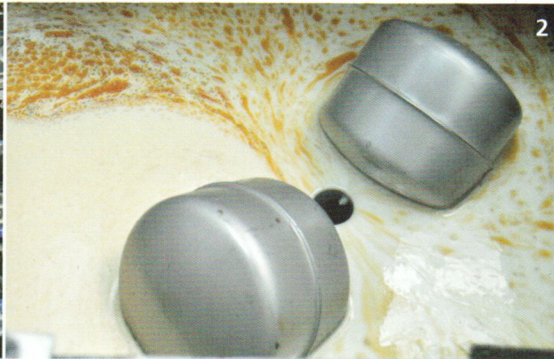
- 2 Speziell nach der Umstellung auf ein neues Kühl-/Schmiermittel konnte dieses von der Reinigungsanlage nicht mehr schnell genug separiert werden, sodass das Reinigungsbad sehr häufig getauscht werden musste. Ein RTG-System pumpt zunächst die auf der Oberfläche treibende Flüssigkeit ab.

Das RTG-System zur Entfernung von Partikeln und Verschmutzungen aus der Reinigungsanlage konnte bereits während seiner kurzfristig eingeleiteten kostenlosen Probestellung seine Wirkung unter Beweis stellen. Den vollen Nutzen bringt die Mitte 2011 installierte Anlage, die mittels eines Oberflächen-Pumpsystems überschüssige Emulsionen aus dem Reinigungsbad holt und durch die programmierbare Dosierung von Demulgatoren aufspaltet, wodurch das Öl sicher vom Wasser getrennt und mit einem zusätzlichen Koaleszenz-Ölabscheiders vollautomatisch aus der Reinigungsmaschine ausgetragen und entsorgt wird.
